VAKUM POMPASI REVİZYONU SAYESİNDE CİDDİ ENERJİ TASARRUFU

Merkezi Düren'de bulunan Richter şirketi vakum pompalarını analiz ediyor, onarıyor ve optimize ediyor. Yerinde analiz yöntemiyle pompa başına enerji kayıpları belirlenir ve belgelenir. Onarımda ise aşınmaya dayanıklı özel maddeler kullanılır; bu tür maddeler sayesinde onarım aralıkları ve verimli çalışma süreleri uzar.

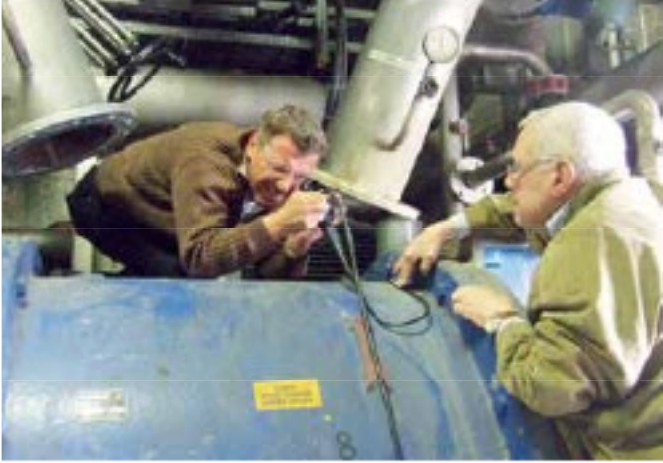
Servis teknisyeni Heinz Heiliger (sola) ve H. F. Laub bir vakum pompasını yerinde analiz ediyor.

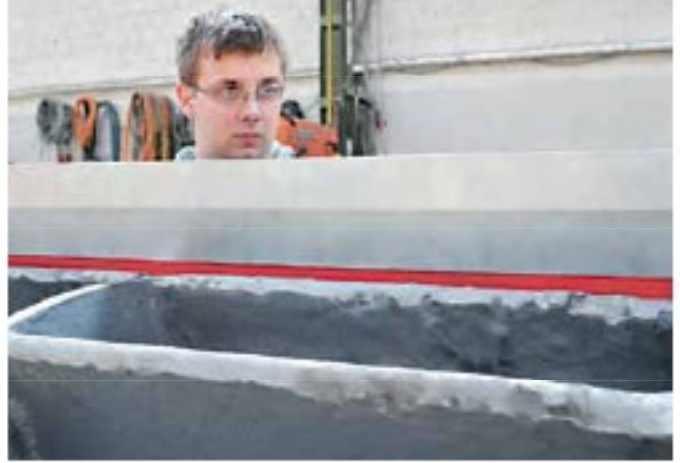
Kuılmamadan sonra aşınmış Siemens-Elmo vakum pompası rotoru, rotorun malzeme kaybı kırmızı işaretlenmiş.

Büyüyen boşluklar rejenere edilir, yani aşınmaya dayanıklı maddelerle tekrar orijinal boyutlarına geri getirilir. Kurumun olduğu bölgeler gerekli temizlik yapıldıktan sonra özel kompozit maddelerle kaplanır; bu kaplama gelecekte yeni kurumların olmasını önler veya en azından azaltır.

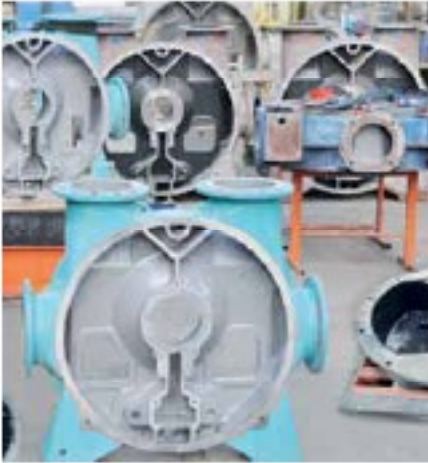
İlgili kullanım koşulların uyarlanmış kompozit malzemeyle kaplanmış yan levhalar

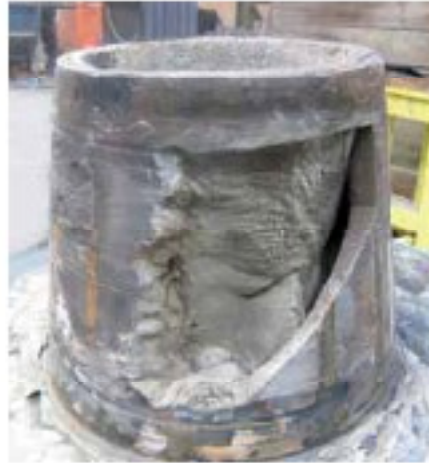
Tıkanmış Nash konisi, yerinde yapılan analiz %85'lik bir kapasite kaybı olduğunu gösterdi

Kapasite testlerinin değerlendirilmesi sonucunda, su halkalı vakum pompalarında kapasite kayıplarının son 20 yılda yıllık yüzde birden yüzde ikiye çıkarak iki kat olduğu anlaşılmıştır. Burada özellikle konilerin çıkış bölgesinde veya dağıtma disklerinin çentiklerinde fazlaca kurum birikmesinin önemli bir rolü vardır. Şirketin verdiği bilgilere göre geri dönüştürülen kağıtlardan kaynaklan kirlenmeler artmıştır, bunun yanında atık kağıtların hazırlanmasında sürekli olarak kimyasal kullanımı da kirlenmeleri artırmıştır.

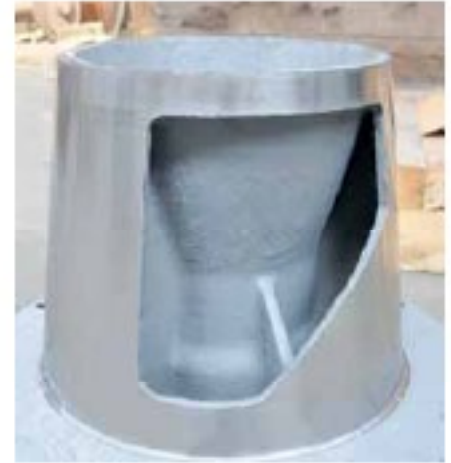
Temizlenen ve kompozit malzemeyle yeniden kurum bağlamaya karşı kaplanan Nash konisi
